Inondations du quartier Golf Ponant le 24 septembre 2022

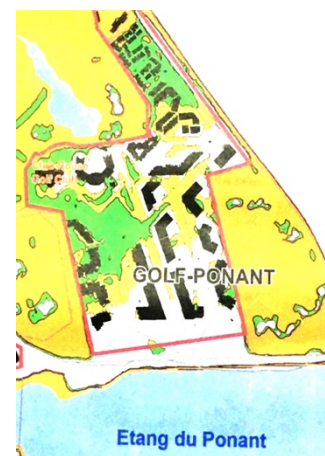
Une vingtaine d'immeubles distribués dans les Allées des Goélands, de la Camargue, de Port Ponant et du Birdy ont été inondés. Des centaines de garages et une dizaine d'ascenseurs ont subi des entrées d'eau parfois jusqu'à 70 cm de hauteur d'eau. Des véhicules et biens ont été endommagés. Le sous-sol d'un hôtel a également été sinistré avec d'importantes pertes de denrées. Heureusement qu'aucune urgence médicale n'est venue aggraver ce bilan, car la chaussée a été momentanément coupée à la circulation. Face à ces dégâts, plusieurs résidents ont demandé une déclaration de catastrophe naturelle.

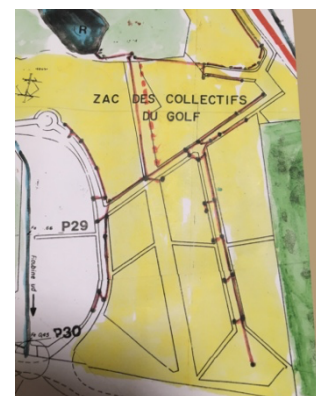
3. Sous-bassin versant N°22 du réseau pluvial

Dans le schéma d'aménagement du réseau pluvial de la ville, le sous-bassin N°22 correspond aux 13 hectares du quartier Golf Ponant. Ce schéma a été publié le 20-07-1989 sous l'appellation Zac des Collectifs du Golf. Très tôt notre Association a pointé les défauts de ce schéma pluvial qui ne comportait qu'une seule évacuation vers le lagunage du Golf : diamètre insuffisant des canalisations et insuffisance de surfaces d'avaloirs. Avec le développement des aiguilles de pins ce réseau est entièrement à revoir. Les résidents du quartier ont demandé à l'ARP que soit réalisé dès que possible une inspection de ce réseau pluvial, suivie de sa mise aux normes
